住宅医の活動と断熱改修の実際

三澤文子

MS建築設計事務所主宰

築33年の耐震 + 断熱改修

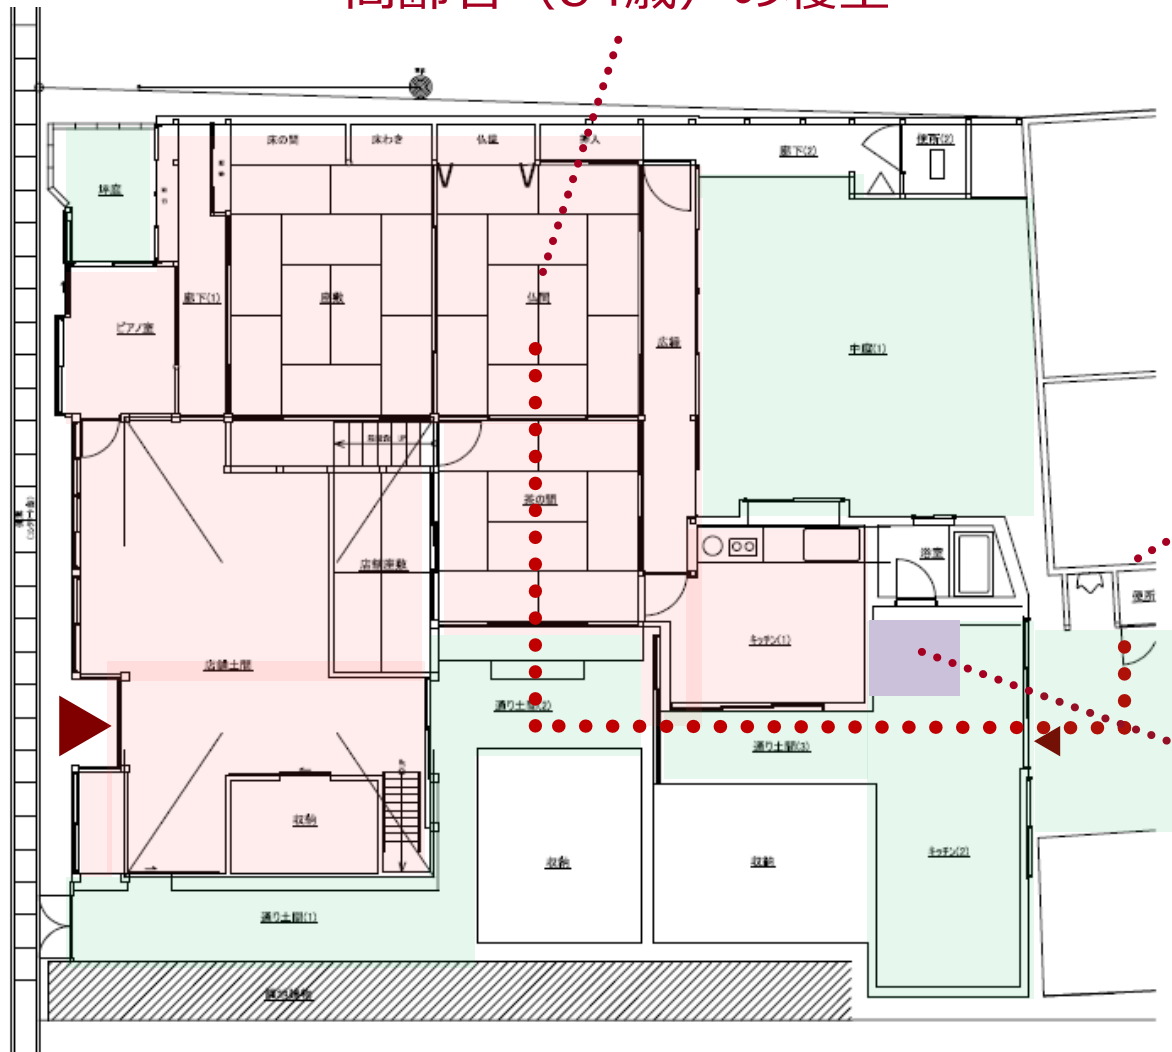
高齢者（84歳）の寝室

ヒートショックを起こしかねない温熱環境

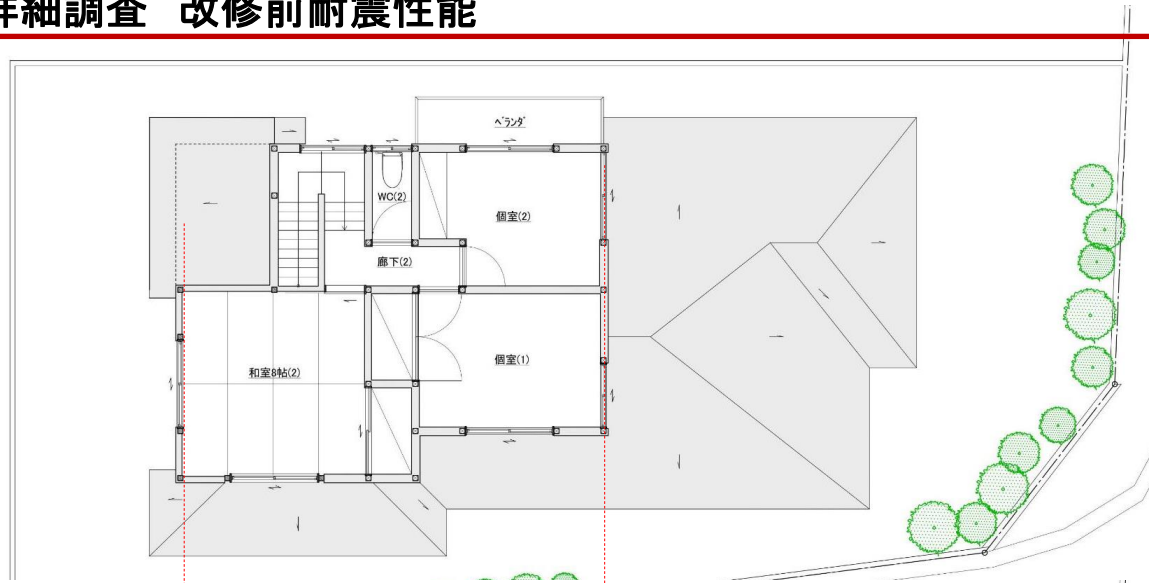
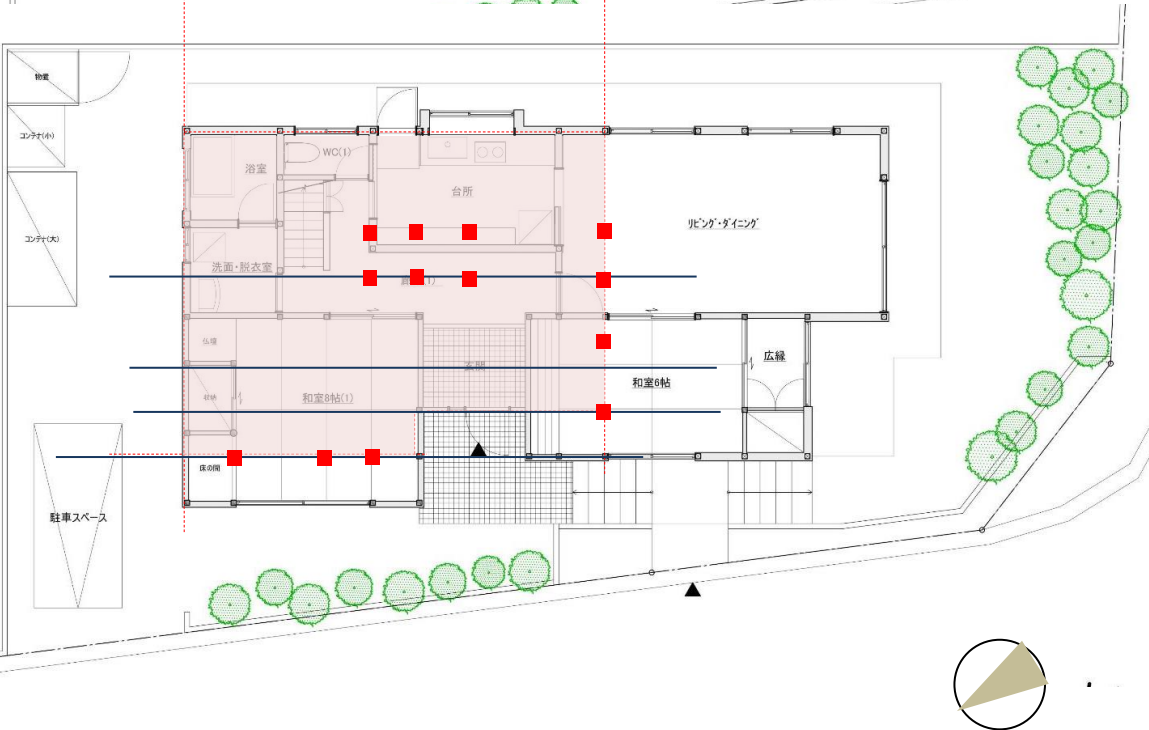
詳細調査 改修前耐震性能

◆耐震診断結果

評点

0.47

2階	X:1.48
	Y:1.35
1階	X:0.47
	Y:1.13

- 有筋基礎
- 筋交い耐力壁 (金物無し)
- 木製火打ちあり

- 2階の外壁の下に柱・耐力壁が無い部分がある。

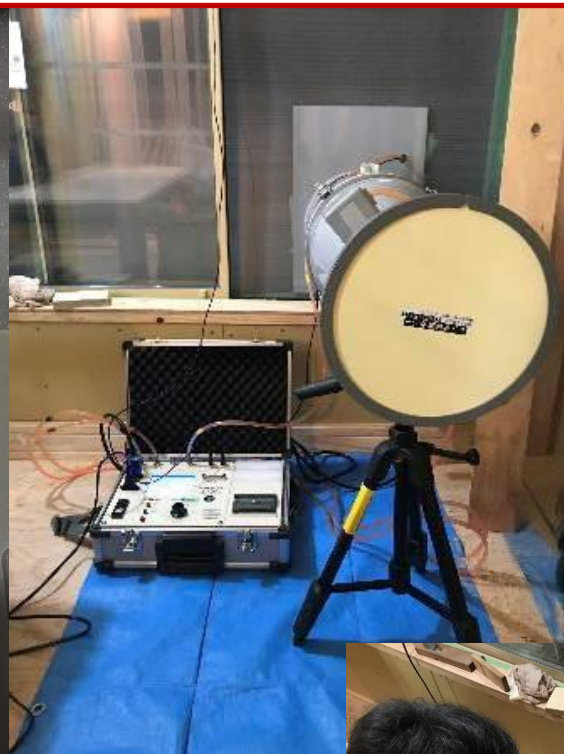
気密測定

C値 = 3.3 cm²/m²

αA = 471 cm²
n = 1.52
Q₉₉ = 669.5 m³/h
C = 3.3 cm²/m²
S = 142.73 m²
グラフ: (ゼロ) 押し
印刷: (スタート) 押し
終了: (停止) 押し

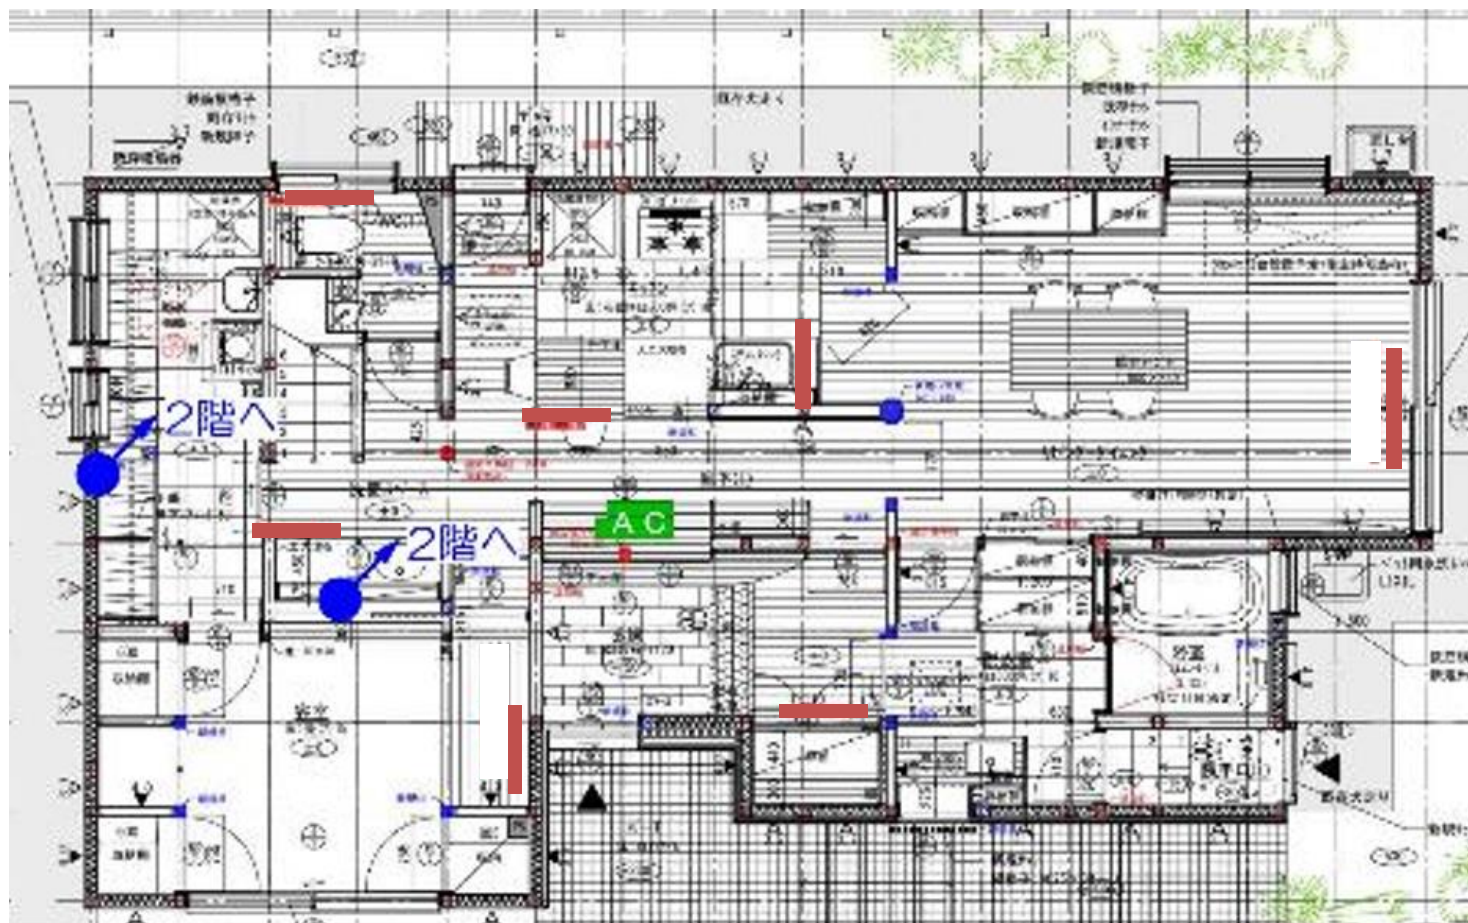
玄関木製建具は合板で塞ぐ

測定の為、工事途中部分の隙間を塞ぐ

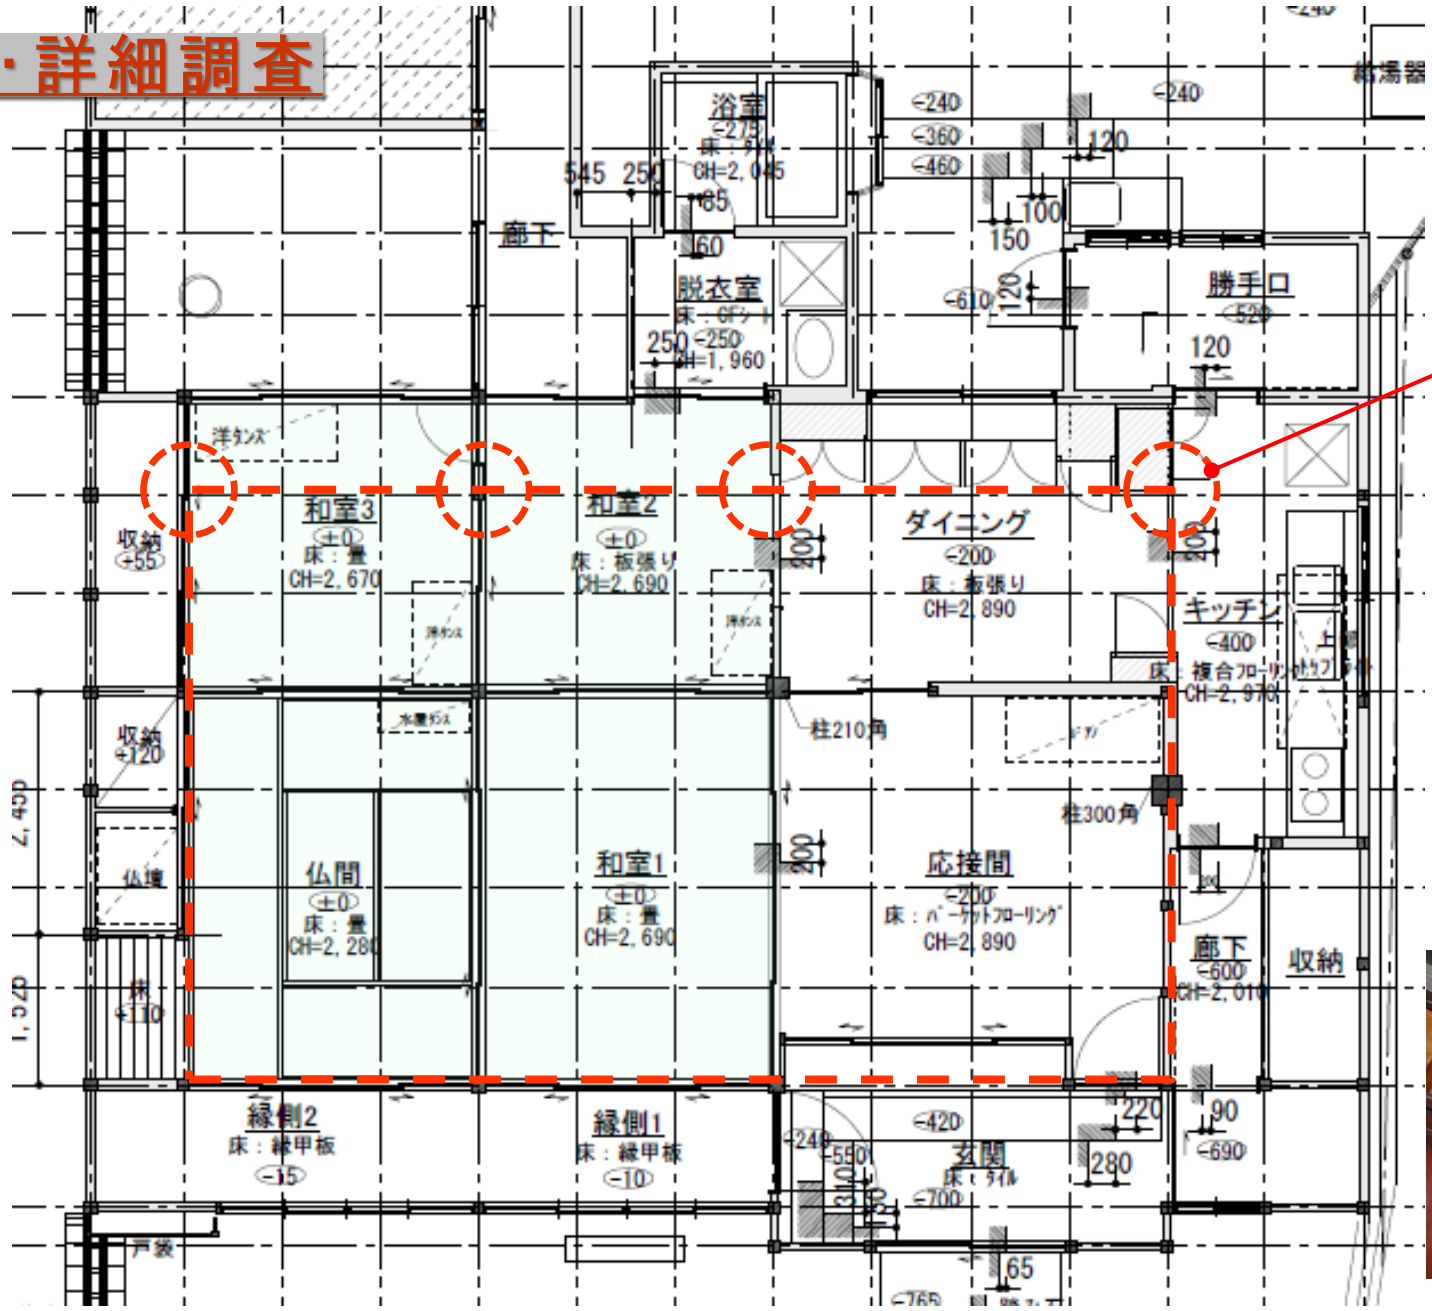
◆2階柱直下に柱が無い
