住宅医の活動と断熱改修の実際

三澤文子

MS建築設計事務所主宰

築33年の耐震 + 断熱改修

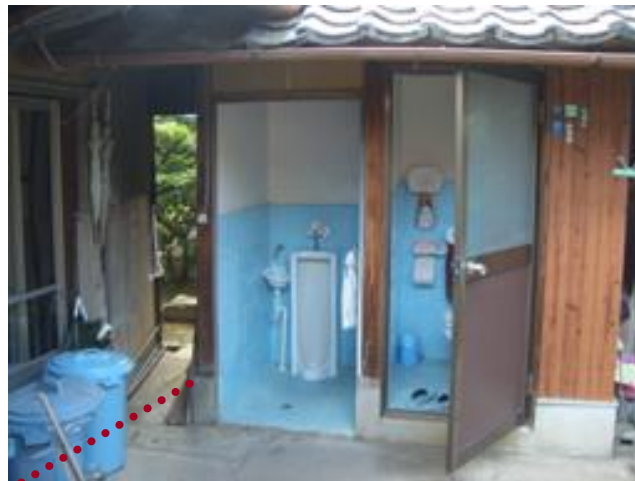
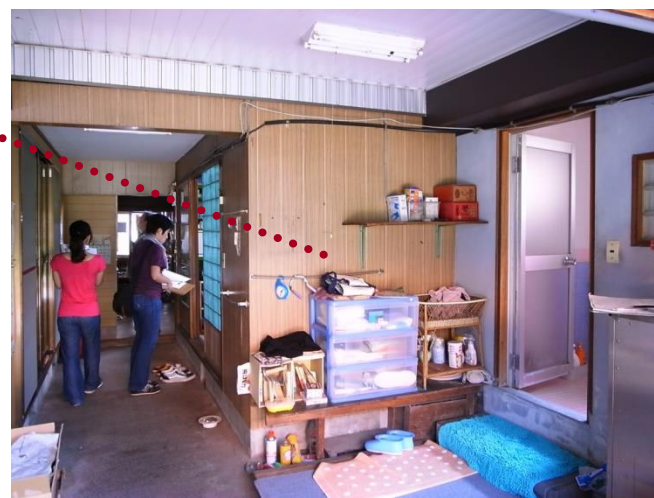
高齢者（84歳）の寝室

ヒートショックを起こしかねない温熱環境

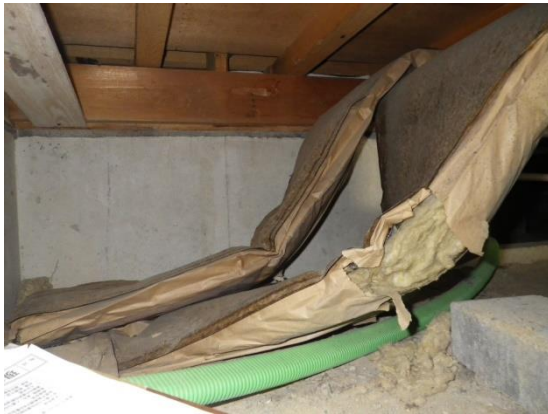
Q値:

3.53W/m²K

1.09W/m²K

底冷えがするというヒアリング結果の裏付けになった。

(床) グラスウール 100 mm程度	(床) 洗面脱衣室: カネライトフォーム 40 mm程度
(小屋裏天井) グラスウール 60 mm程度	(外壁) グラスウール 100 mm程度

アルミサッシ、シングルガラス、雨戸付き	アルミサッシ、シングルガラス
アルミドア(勝手口)	アルミドア(玄関)

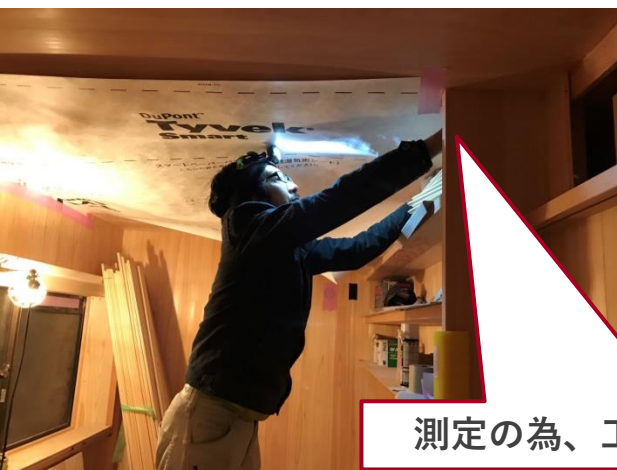
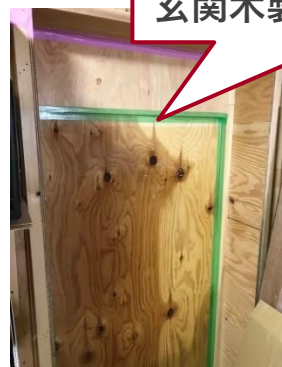
C値 = 3.3 cm²/m²

玄関木製建具は合板で塞ぐ

測定の為、工事途中部分の隙間を塞ぐ

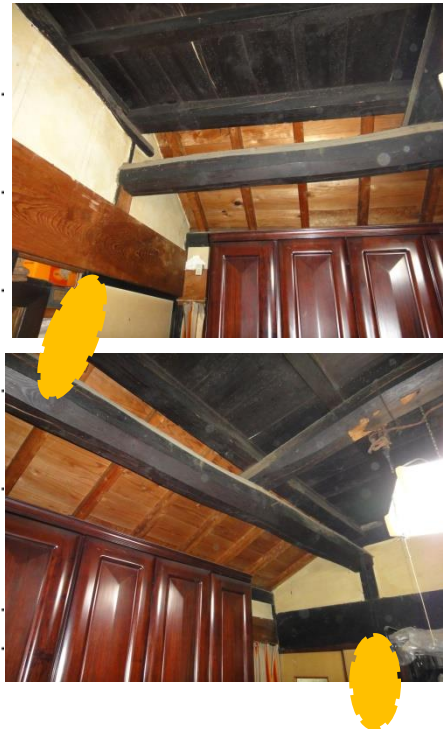
◆2階柱直下に柱が無い

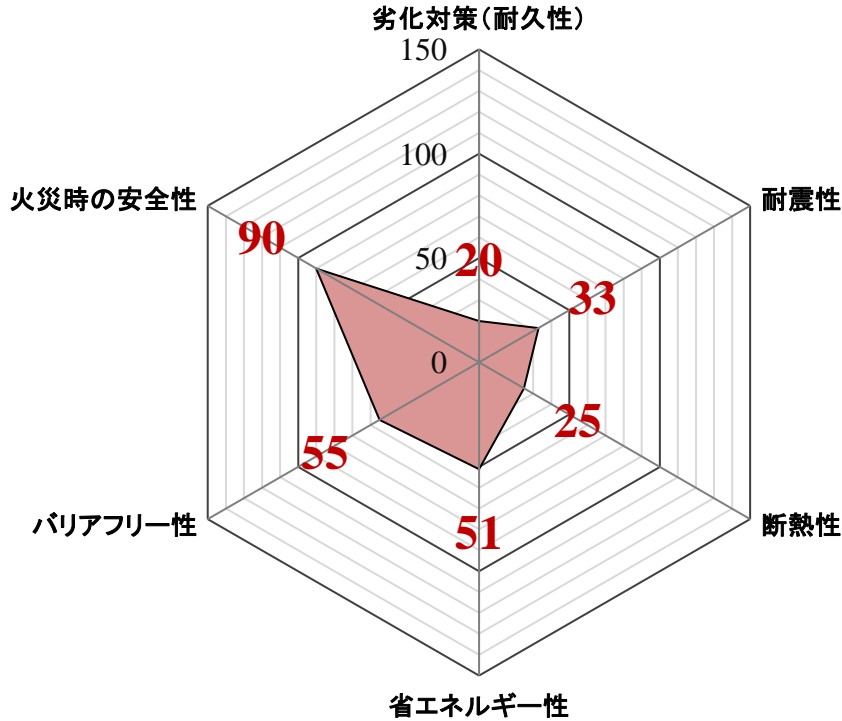
劣化対策 耐久性	評価項目	得点	劣化事象 あり(広範囲)	低減 0.7	評価得点 20
	外壁の軸組等	0			
	土台の防腐・防蟻	0			
	浴室の防水	0			
	脱衣室の防水	18.3			
	地盤の防蟻	10			
	基礎の高さ	0			
	床下の防湿・換気	0			
	小屋裏の換気	0			
	床下の点検	0			
小屋裏の点検	0

耐震性	評価項目	評点	評価得点 33
	上部構造評点	0.33

断熱性	評価項目	基準値	計算結果	低減	評価得点 25
	外皮平均熱貫流率(UA値)	0.87	2.83		
	平均日射取得係数(na値)	2.8	6.7	0.9	
	防露措置	リスクなし		1	
	外壁・間仕切り壁上下の気流止め	気流止めあり		1	
断熱性能に関する著しい劣化事象	劣化事象あり		0.9

上部構造評点
 X方向 0.33 < 1.00
 Y方向 0.49 < 1.00

UA値 2.86W/m²K > 0.87W/m²K
 (Q値 10.34W/m²K > 2.70W/m²K)

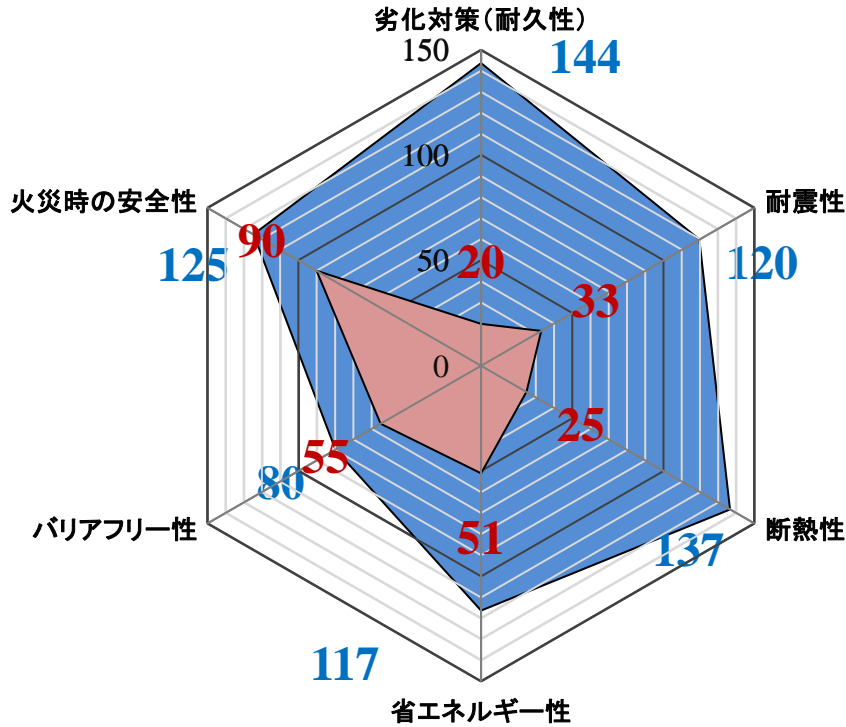
上部構造評点

X方向 0.33 → 1F 1.88 2F 2.05 > 1.00

Y方向 0.49 → 1F 2.34 2F 2.77 > 1.00

UA値 $0.57\text{W}/\text{m}^2\text{K} < 0.87\text{W}/\text{m}^2\text{K}$
 (Q値 $2.12\text{W}/\text{m}^2\text{K} < 2.70\text{W}/\text{m}^2\text{K}$)
